DH-T-(16)070-S

“东方皇帝”轮 检验补充报告

上海双希海事发展有限公司

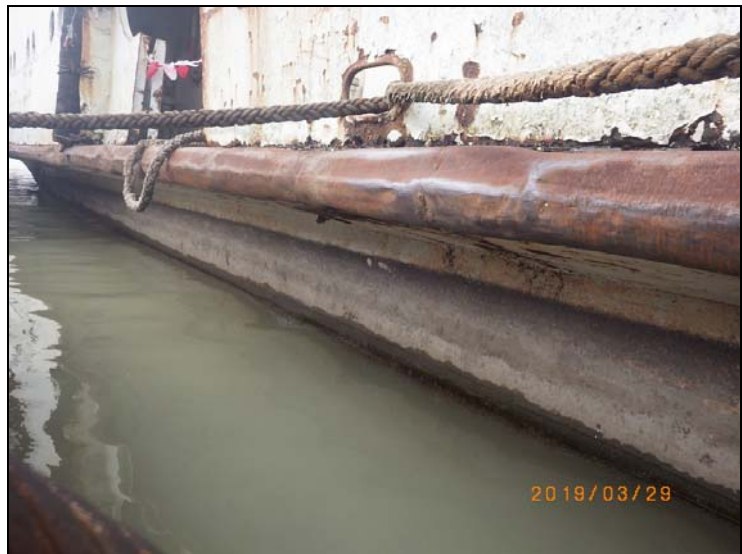
3. 船体外板（左舷）

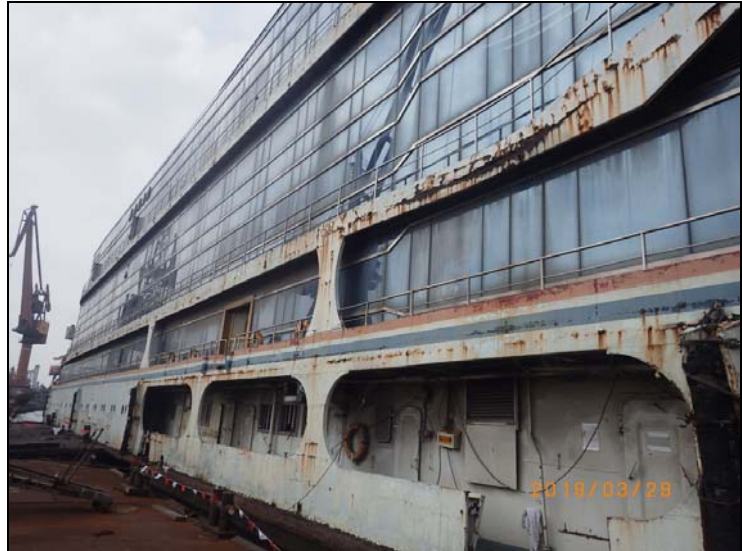
4. 左舷舷侧总体外观

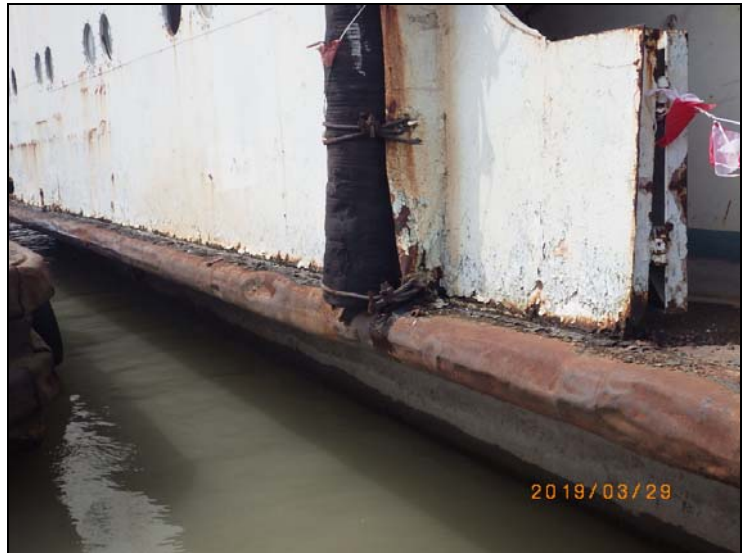
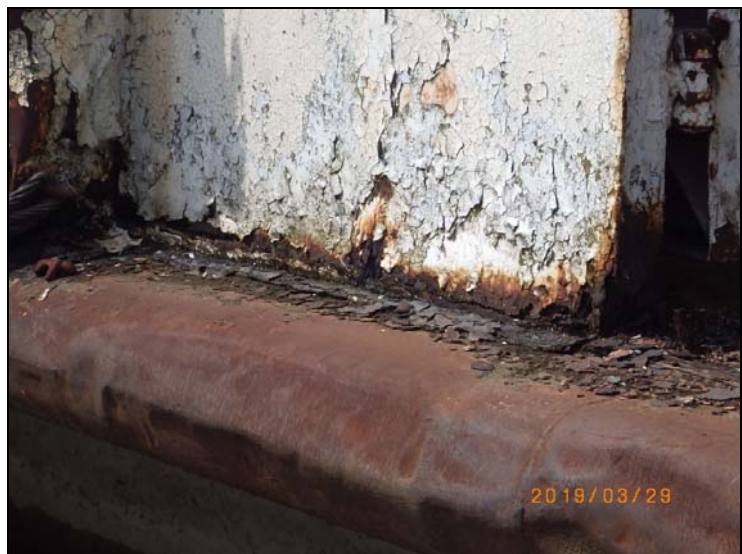
5. 左舷主甲板舷墙于甲板根部处严重锈蚀甚至烂穿

6. 左舷主甲板舷墙于甲板根部处严重锈蚀甚至烂穿

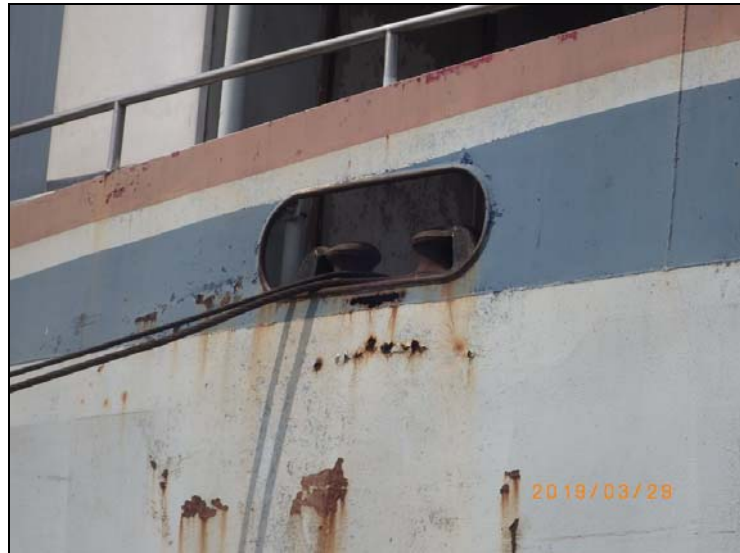
7. 左舷主甲板与上甲板间舷侧板于船尾处局部严重锈蚀甚至烂穿

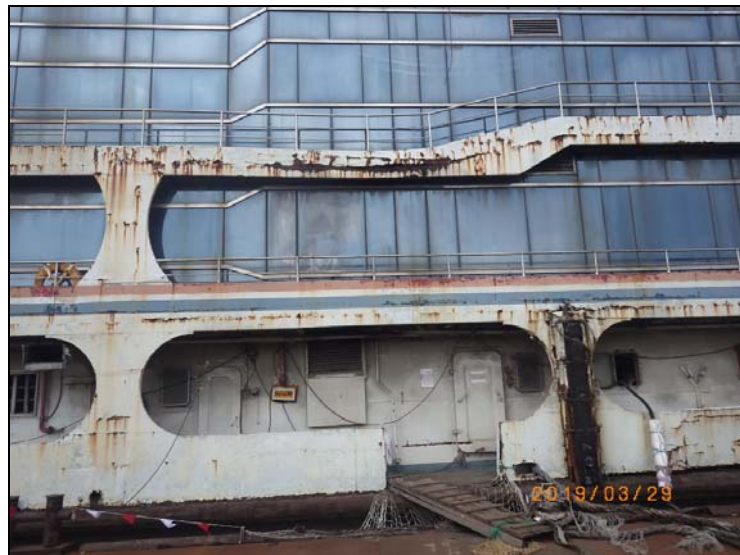
8. 左舷上甲板与游步甲板间舷侧板于船中部局部严重锈蚀甚至烂穿

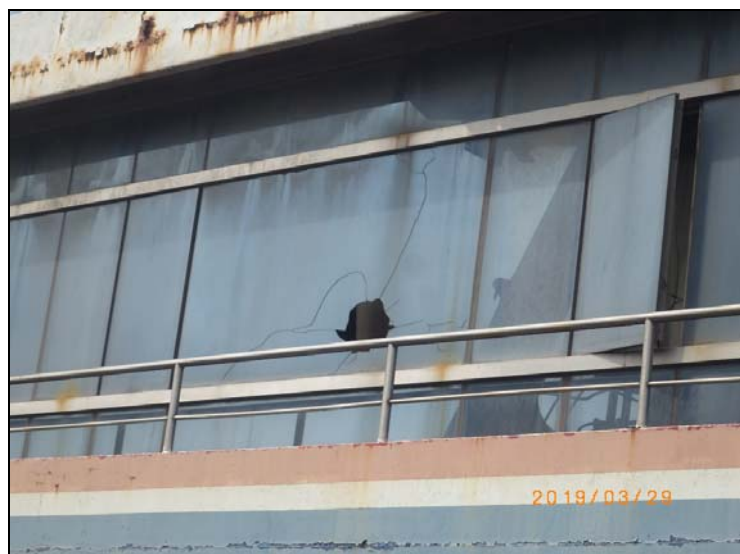
9. 左舷上甲板层中部住舱有玻璃破碎

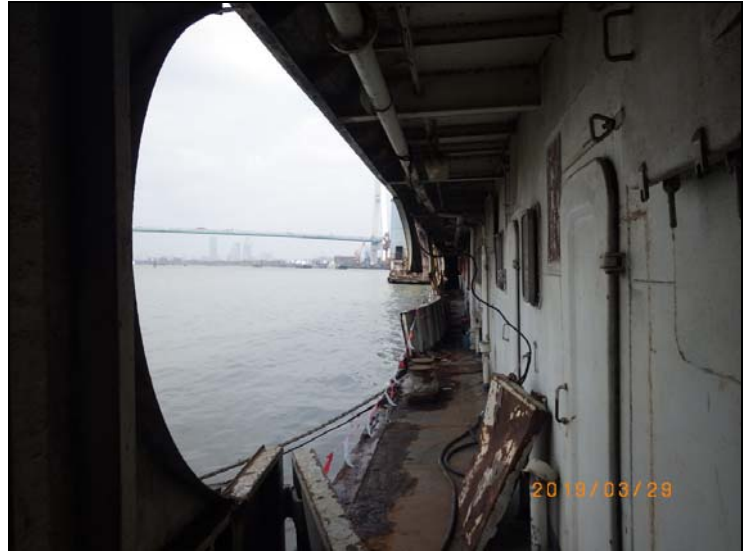
10. 右舷主甲板与上甲板间舷侧支撑结构大部分弯曲变形、局部缺失

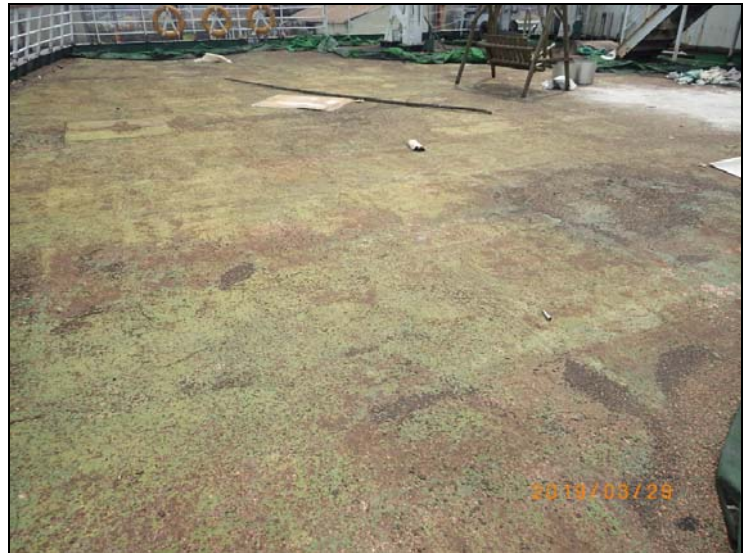
11. 尾部娱乐甲板, 表面严重锈蚀

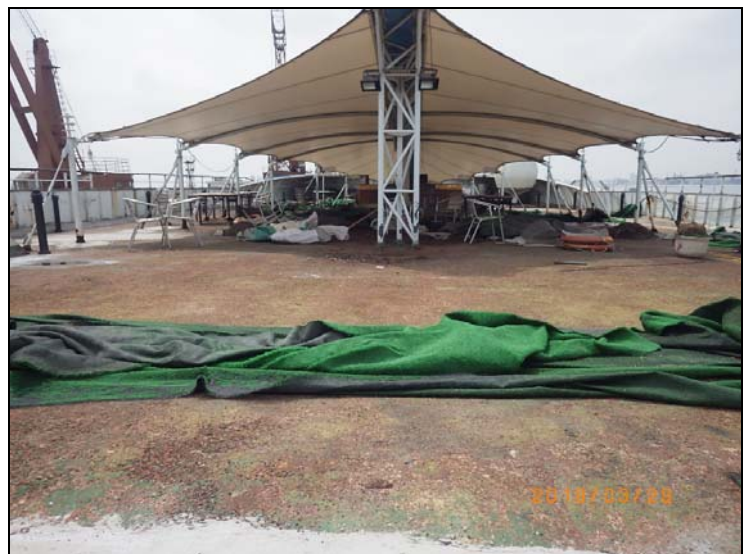
12. 顶甲板, 表面严重锈蚀

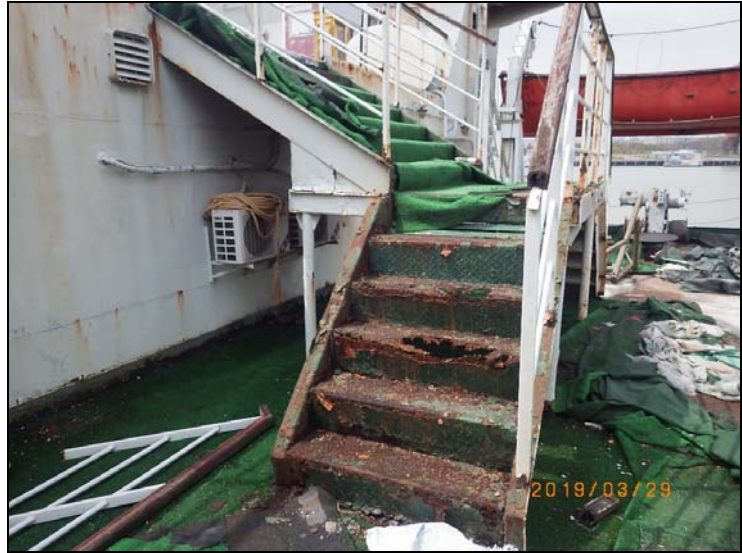
13. 娱乐甲板至顶甲板
楼梯严重锈蚀甚至
烂穿

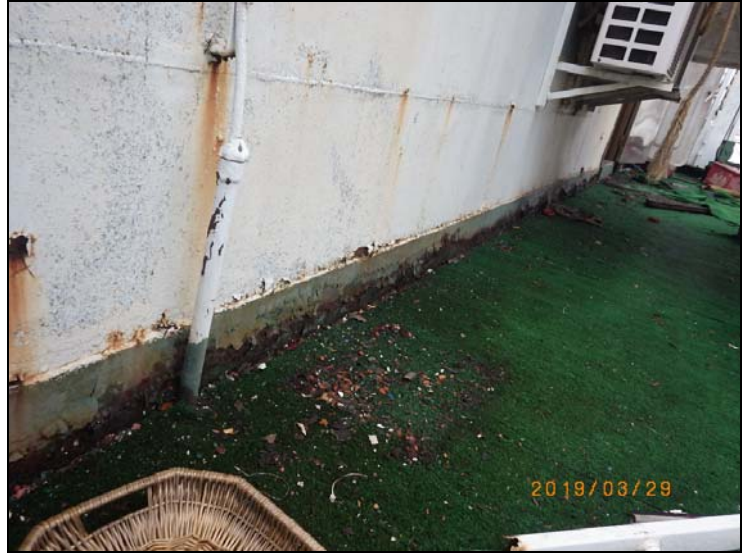
14. 生活区围壁板于娱乐
甲板根部处严重
锈蚀

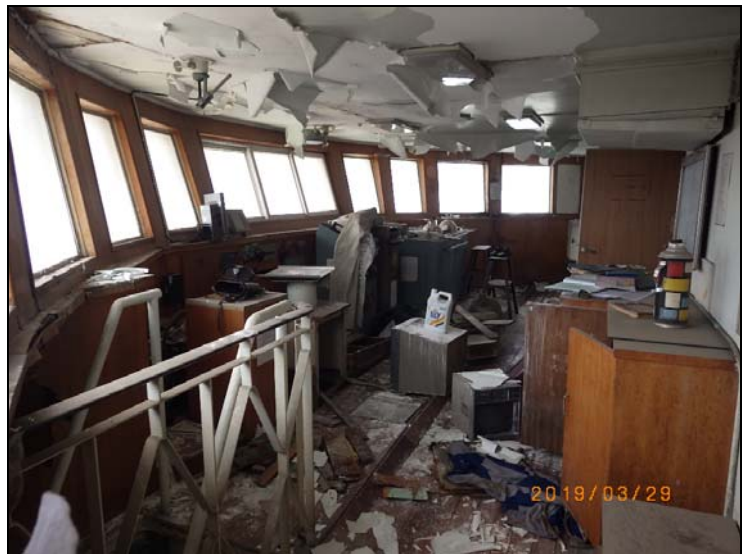
15. 驾驶室内部杂乱,部
分设备脱落、移位

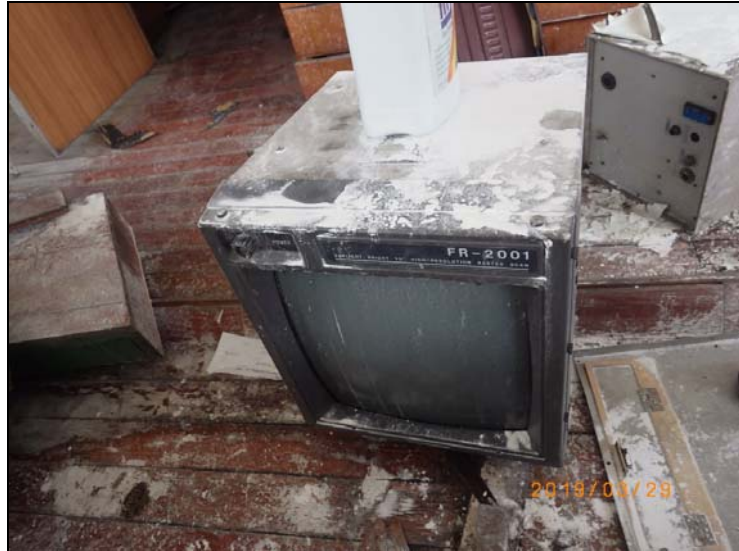
16. 驾驶室，雷达脱落、
被放置在地板上

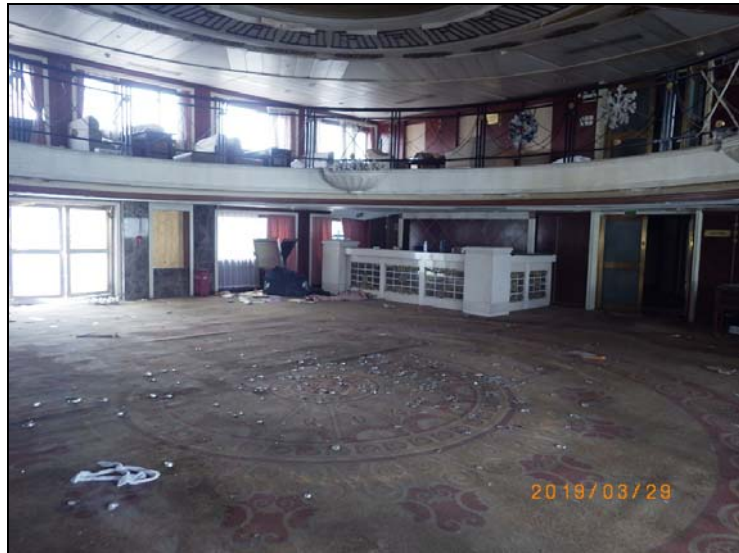
17. 迎宾大厅，地毯上可
见大灯碎片

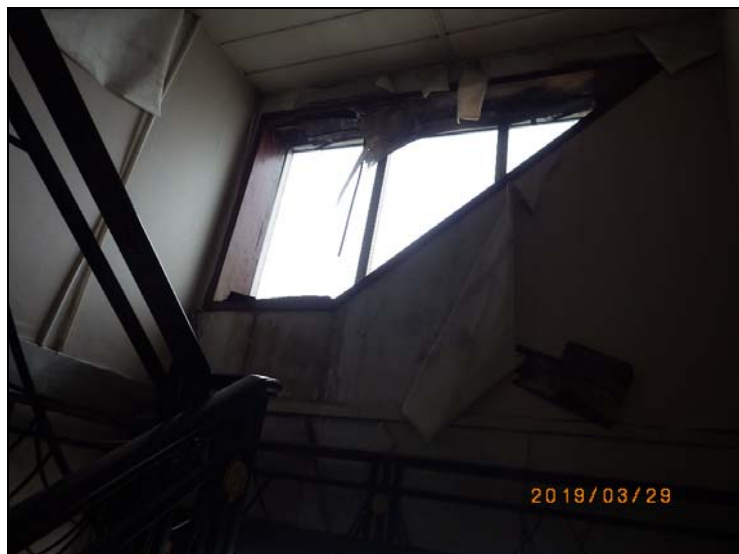
18. 右舷舷侧游步甲板
层有水渗入生活区
梯道内

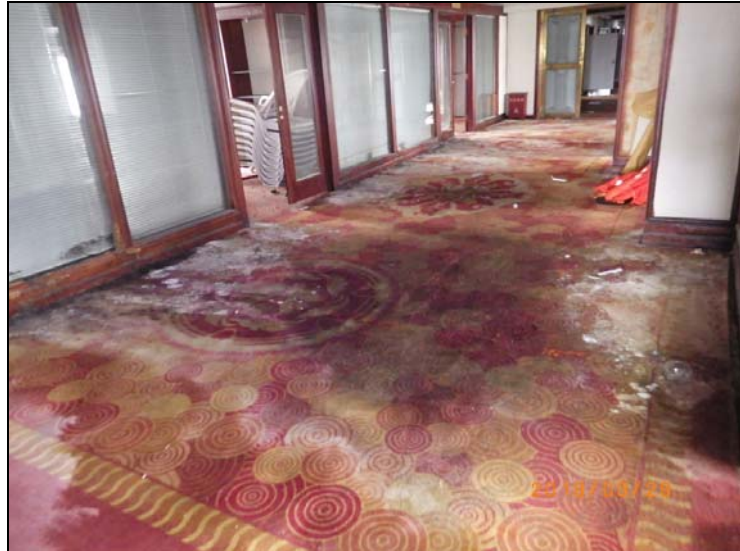
19. 娱乐甲板上水滴落至驾驶甲板层通道内

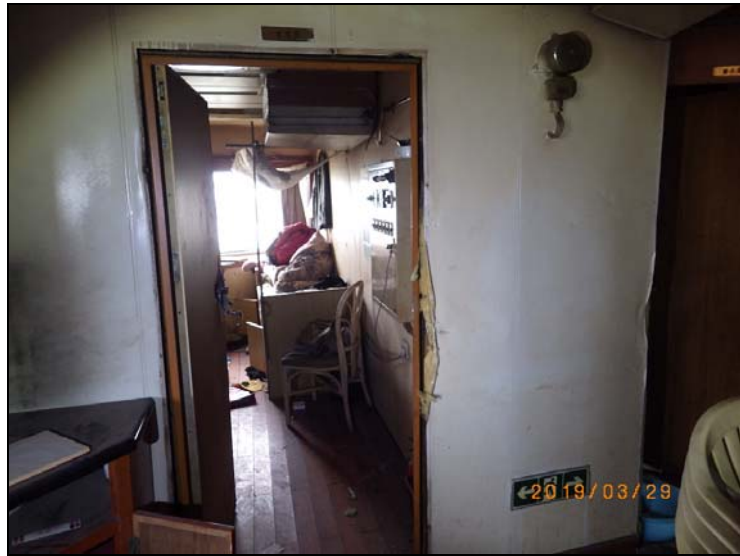
20. 驾驶甲板层船员住舱围壁板局部破损

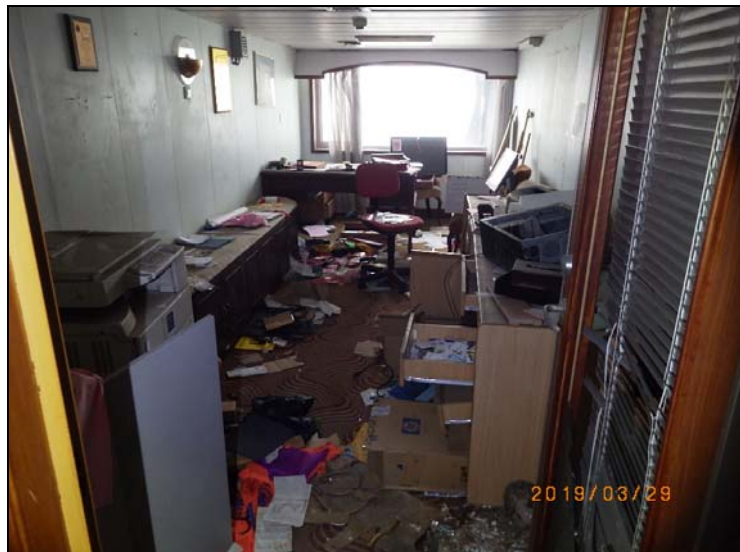
21. 工作间内部杂乱

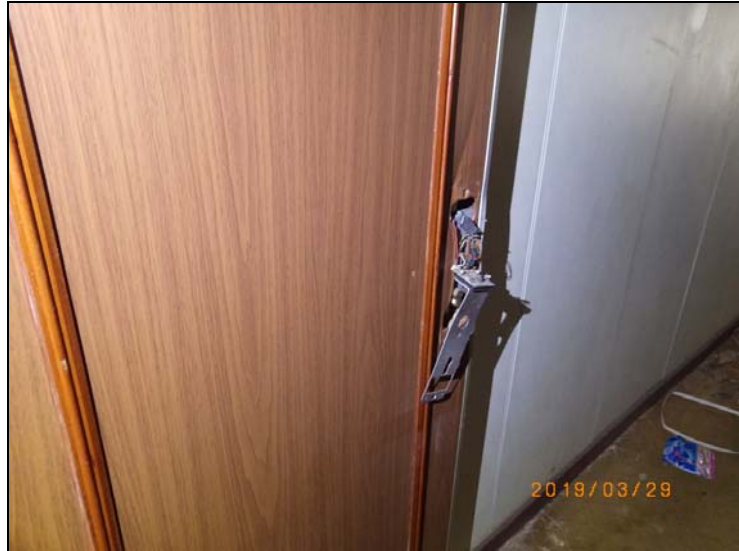
22. 旅客住舱门锁损坏

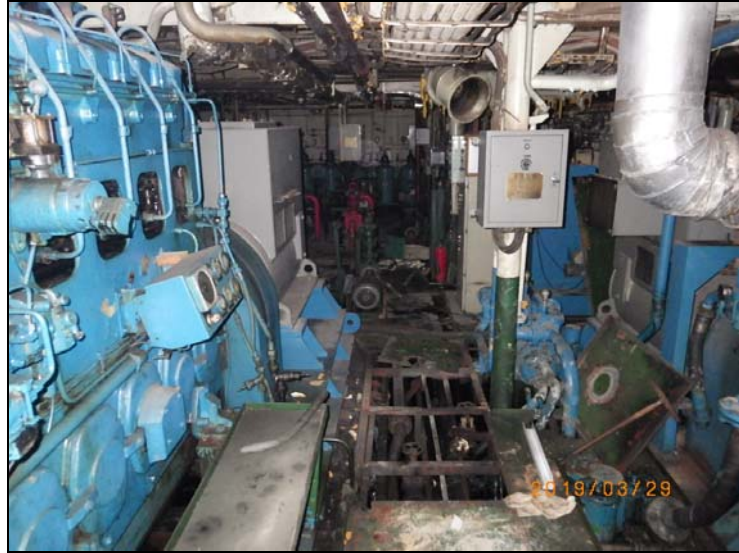
23. 机舱底层,部分花铁板被掀开

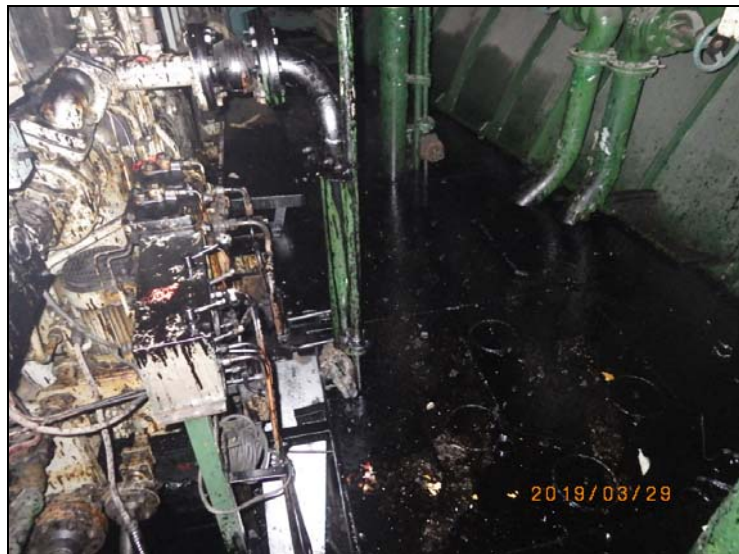
24. 机舱底层,表面出现大范围油污
