查博士车辆检测 评估报告

报告编码：202109JC14796203

| 品牌车系: | 奔驰 奔驰GL级 |
| 车 型: | 2014款 GL 400 4MATIC动感型 |

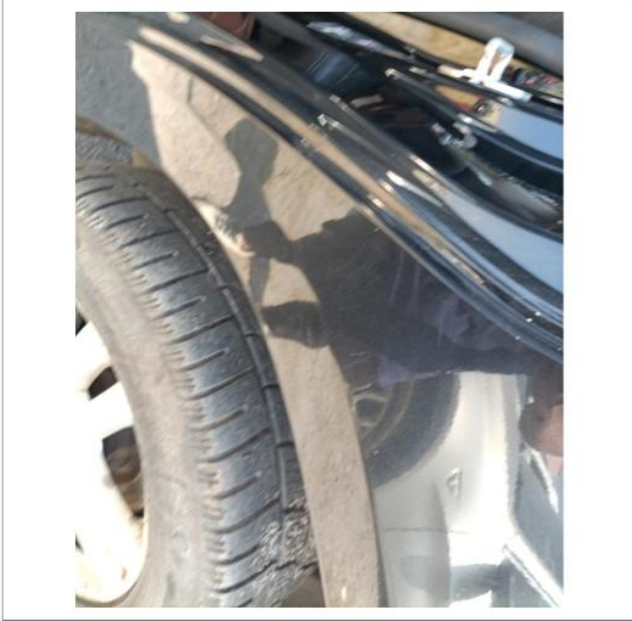
| 左后翼子板 | ① 非事故(划痕) | 右后翼子板 | ① 非事故(划痕);非事故(剐蹭) |

左后翼子板:非事故(划痕)

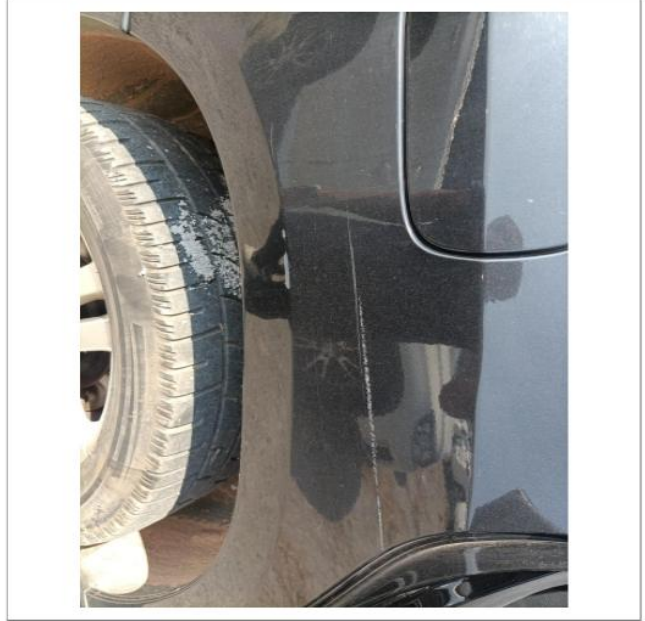
右后翼子板:非事故(划痕);非事故(剐蹭)
