资产评估业务报告备案回执

报告编码:	6565020027202300035
合同编号:	新巨弘源评报字(2023)第031号
报告类型:	法定评估业务资产评估报告
报告文号:	新巨弘源评报字(2023)第031号
报告名称:	乌鲁木齐市新市区人民法院拟处置资产所涉及被执行人杨文瑞相关资产价值项目
评估结论:	268,900.00元
评估报告日:	2023年05月31日
评估机构名称:	新疆巨弘源房地产资产评估有限公司
签名人员:	李保强 (资产评估师) 会员编号: 12000176 张书杰 (资产评估师) 会员编号: 65220006
  (可扫描二维码查询备案业务信息)

车辆检测评估报告

车辆型号: 路虎 揽胜运动版(进口) 2016款 揽胜运动版(进口) 3.0 V6 HST
车架号: SALWA2VF0GA634826 排放标准: 不详

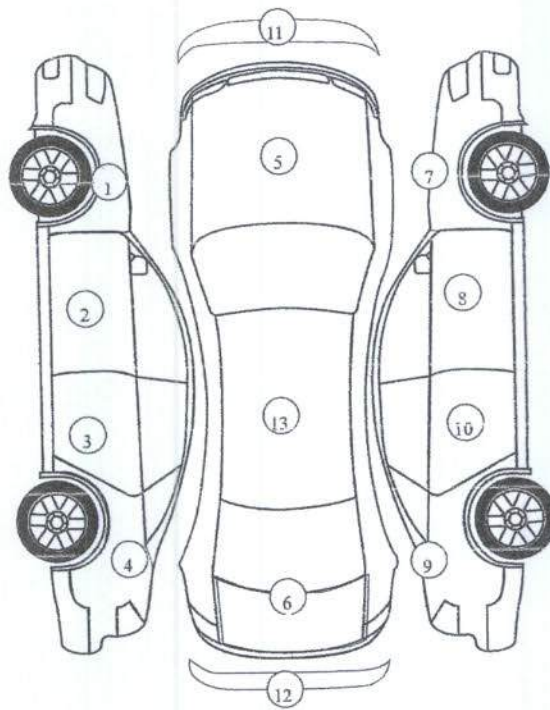
漆面检测 | 漆面护理：未处理

检测项	结果	检测项	结果
车顶	正常	右后翼子板	正常
左后翼子板	正常	前保险杠	喷漆
右前翼子板	喷漆	右前车门	喷漆
右后车门	正常	后保险杠	正常
左前翼子板	正常	左前车门	正常
左后车门	正常	机舱盖	喷漆
行李舱盖	正常

✓ 检测汇总：异常4处

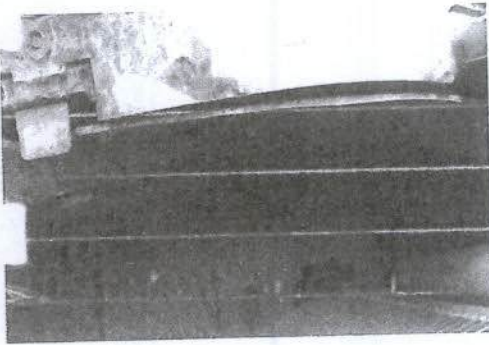
检测项	结果	检测项	结果
左前大灯框架	正常	右前大灯框架	正常
前防撞梁	更换	水箱框架	更换【可拆卸】
左前翼子板内板	正常	左前翼子板骨架	正常
右前翼子板骨架	变形【5cm10cm】,修复	右前翼子板内板	正常
右后导水槽	正常	右后尾灯框架	正常
右后翼子板内板	正常	右后翼子板骨架	正常
左后尾灯框架	正常	左后翼子板内板	正常
左后翼子板骨架	正常	左后导水槽	正常
后防撞梁	正常	后围板	正常

检测汇总：异常3处

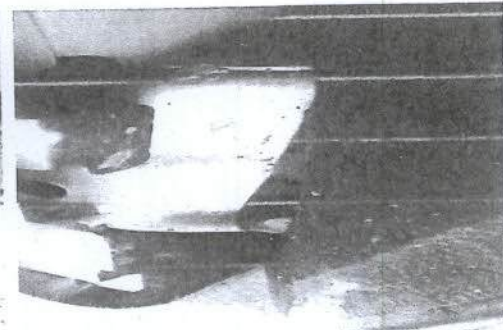
检测项	结果	检测项	结果
左前纵梁	正常	左前减震器座	正常
前围板(防火墙)	正常	右前减震器座	正常
右前纵梁	正常	右侧底板纵梁	正常
车身底板	正常	右A柱内侧	变形【L>10cm】
右侧底边梁内侧	正常	右B柱	正常
右C柱内侧	正常	右D柱内侧	正常
右后减震器座	正常	行李舱底板	正常
左后减震器座	正常	左D柱内侧	正常
左后纵梁	正常	右后纵梁	正常
左C柱内侧	正常	左侧底板纵梁	正常
左A柱内侧	正常	左侧底边梁内侧	正常
左B柱	正常

检测汇总：异常1处

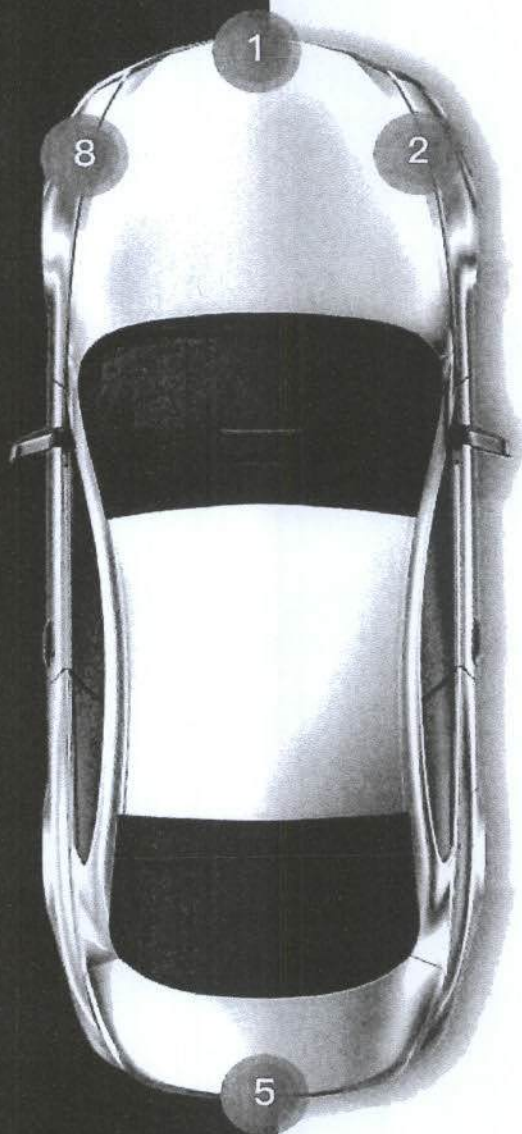
车辆维修痕迹图

外观维修部位：

4处存在异常已修复

- 1号位(正前方)
- 2号位(前方右侧)
- 3号位(中间右侧)
- 4号位(后方右侧)
- 5号位(正后方)
- 6号位(后方左侧)
- 7号位(中间左侧)
- 8号位(前方左侧)
