乌鲁木齐市新市区人民法院委托
拟资产拍卖所涉及的车辆价值
评估报告

晟天勤评报字（2022）第 0009 号

车况检测报告

车型: 帕萨特

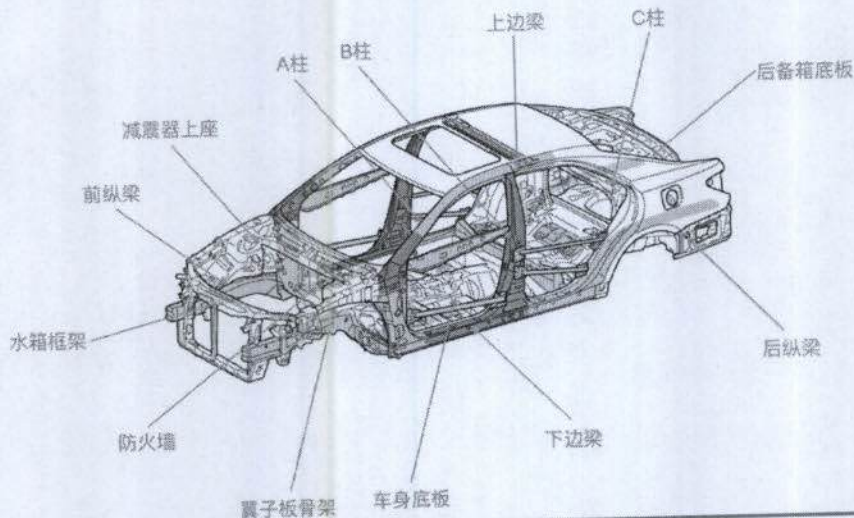
车辆检测信息 Vehicle Inspection
车辆骨架图

评估结果: 经检测此车调表车, 前后保险杠更换, 左前叶子板, 左前门, 左后叶子板喷漆。车辆表面脏污, 均有不同程度划痕凹陷, 发动机油底壳轻微渗油, 预估公里数19万, 排除重大事故, 水泡, 火烧。

前保险杠	更换	前格栅	正常	前防撞梁	正常
左前大灯	正常	右前大灯	正常	前盖	正常
前挡风玻璃	正常	左前翼子板	喷漆	右前翼子板	正常
左后视镜	正常	右后视镜	正常	左前门	喷漆
左前门玻璃	正常	左后门	正常	左后门玻璃	正常
右前门	正常	右前门玻璃	正常	右后门	正常
右后门玻璃	正常	左后翼子板	喷漆	右后翼子板	正常
车顶	正常	天窗玻璃	正常	左前轮胎	更换
右前轮胎	更换	左后轮胎	更换	右后轮胎	更换
左前轮毂	正常	左后轮毂	正常	右前轮毂	正常
右后轮毂	正常	后挡风玻璃	正常	左后尾灯	正常
右后尾灯	正常	后盖	正常	后防撞梁	正常

后保险杠

更换

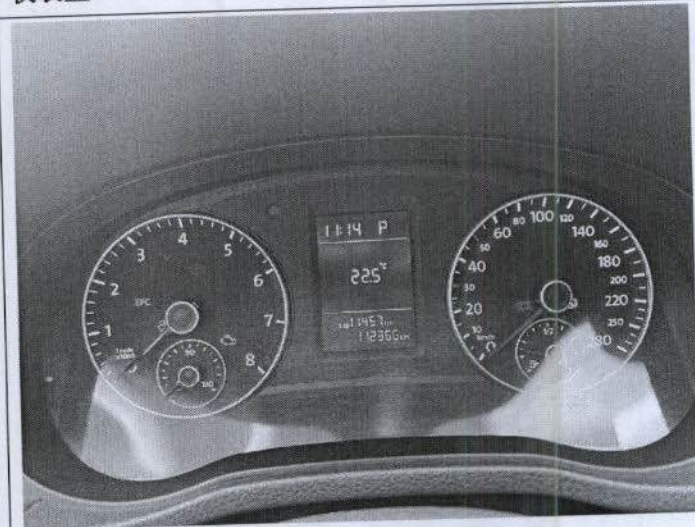
仪表盘

车身颜色	黑	使用性质	非营运	制造国家	中国
乘坐人数	5	表显里程数	112366km 调表	出厂年月	2012.08
